DOKONALÁ DIAGNOSTIKA

Základnú prípravu má Porsche za sebou. Spolu s Vehicle-Experts sme sa v minulom čísle pozreli na to, čo všetko nás pri renovácii čaká. V druhom kole znovuzrodenia si 356 potykala s pieskom.

Hneď po zhodnotení situácie, kompletnom odstrojení a zisťovaní dôležitých informácií u výrobcu, putovala 356 na dokonalé opieskovanie.

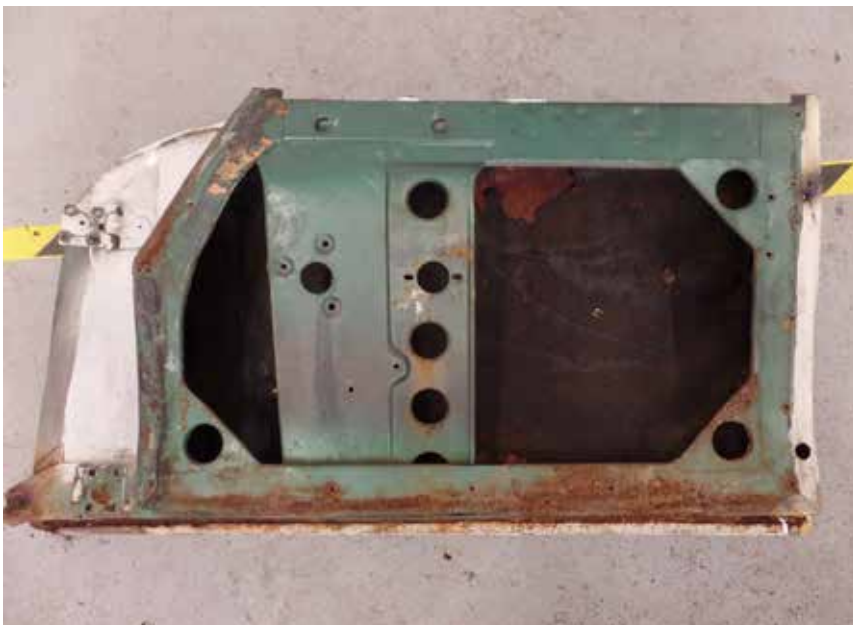
Pôvodnú farbu sme odhalili vďaka jedinému pliešku.

Vozidlo bolo pôvodne nastriekané nezvyčajnou farbou Lago Green Metallic. Tú v Porsche používali len na vozidlá vyrobené v roku 1956. Prezradila to malá súčiastka na dverách, ktorá si pôvodný odtieň zachovala. Keby nebolo jej, zrejme by sme pôvodnú farbu nikdy nezistili.

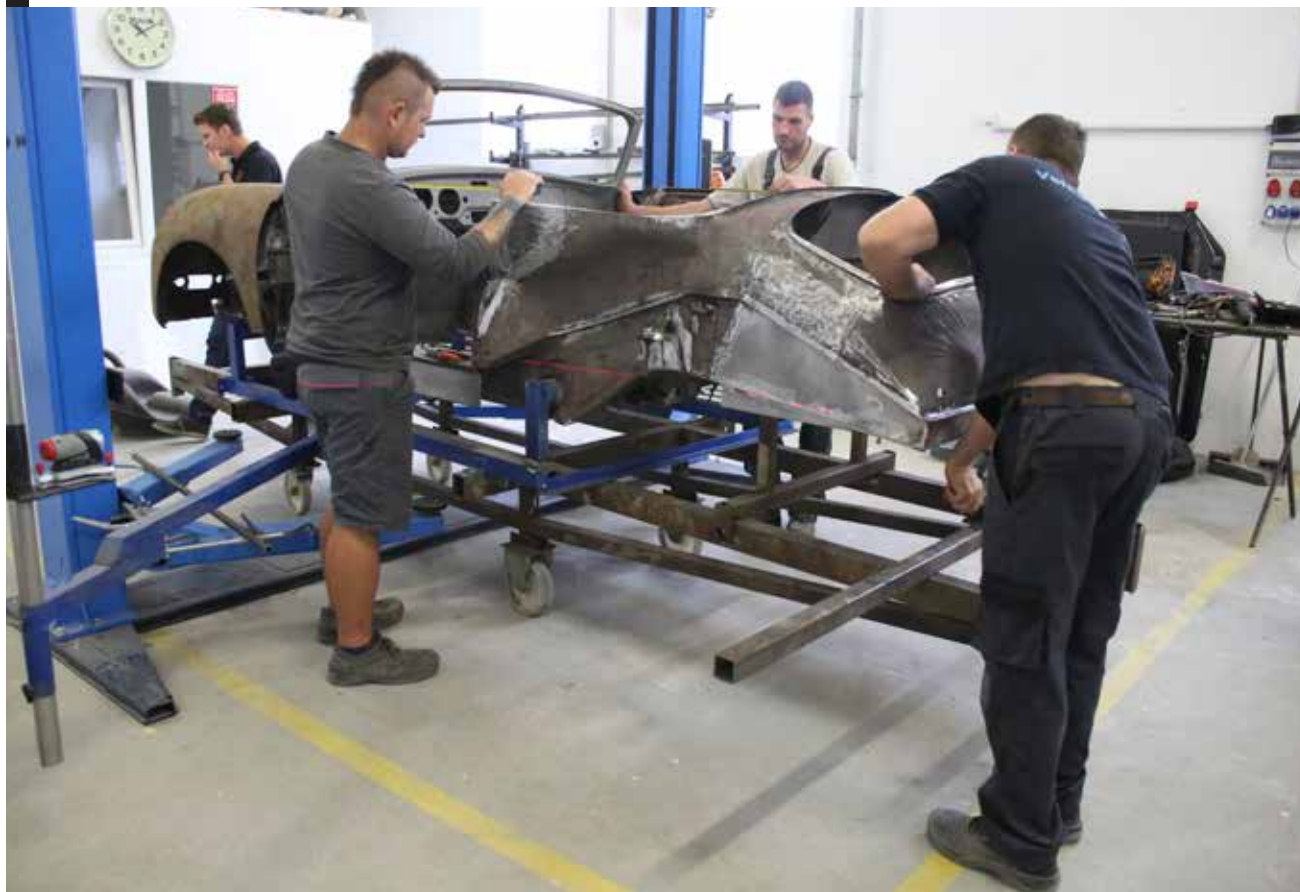
„Auto musíme opieskovať, aby sme zistili skutočný stav karosérie,“ povedal nám o chystanej procedúre Florian Scheuer, majiteľ renovátorskej dielne Vehicle-Experts. Do pieskovačky postupne išli jednotlivé dielce karosérie, kúsok po kúsku boli pomocou jemného piesku odstraňované staré nátery, git, nečistoty i hrdza. Precízne opieskovanie je nutnosť, pred komplexnou renováciou si treba totiž pozrieť auto až na holý plech. Niekedy sa pod nánosmi starých materiálov môžu skrývať nepríjemné prekvapenia a opieskovanie je diagnostika až na kosť.

Kompletné odstrojenie a následné opieskovanie sú najlepšia diagnostika stavu.

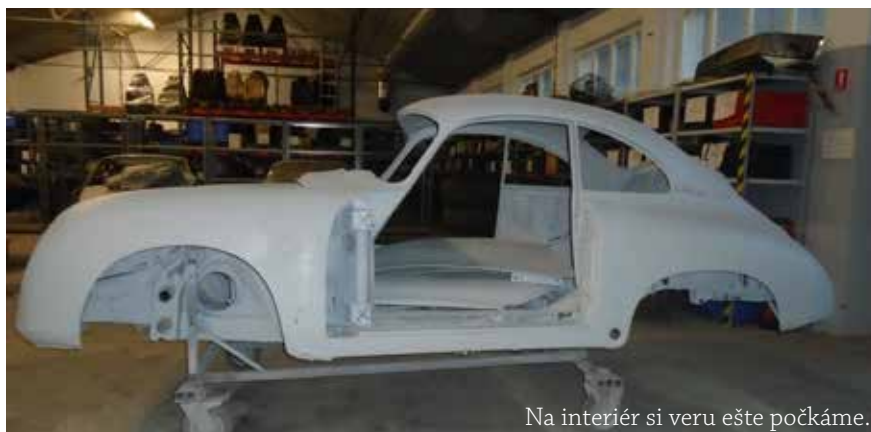
Na interiér si veru ešte počkáme.
